BINVAC

ACCIDENTES DE TRABAJO INVESTIGADOS

041. Atrapamiento de miembros inferiores (pie) entre un elemento fijo y otro móvil durante el traslado de mercancía paletizada mediante transpaleta eléctrica con conductor montado a pie

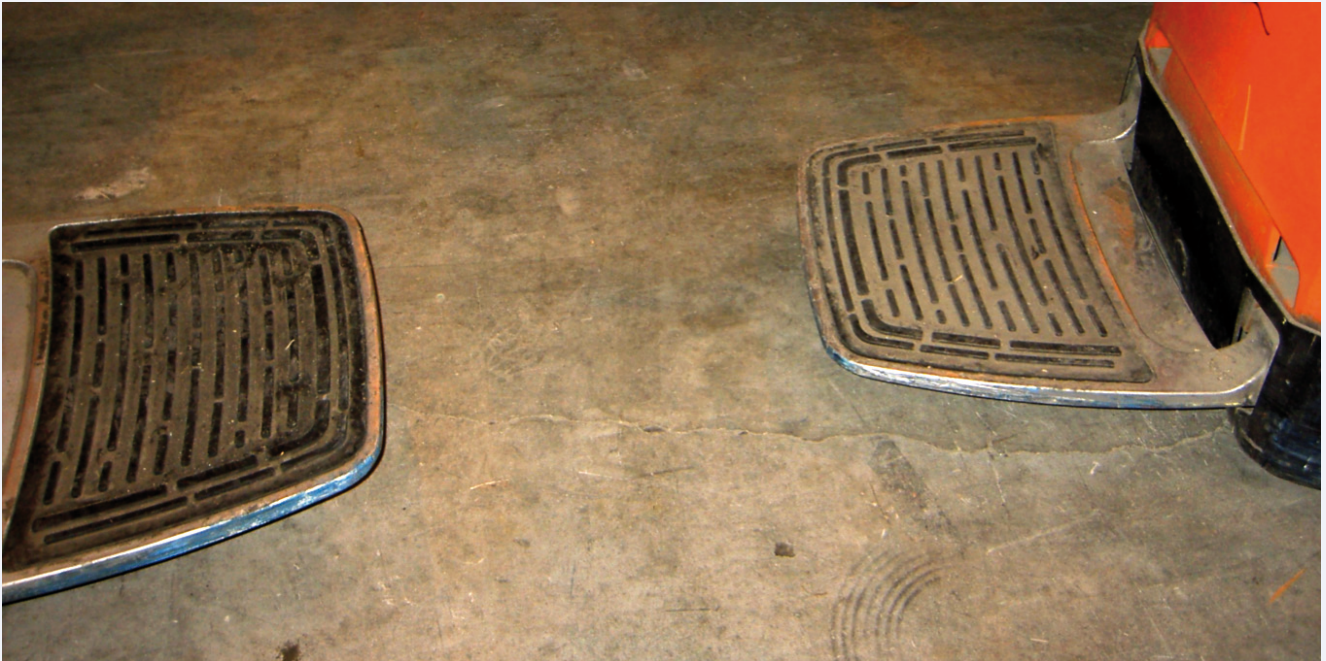
Durante el movimiento hacia atrás de la transpaleta, el trabajador sacó su pie izquierdo de la plataforma sufriendo el atrapamiento de su pie entre el chasis de otra carretilla, que se encontraba en el mismo pasillo, y el propio borde de la plataforma abatible de la transpaleta. Como consecuencia del atrapamiento, el accidentado sufrió una fractura en el tobillo izquierdo

La transpaleta eléctrica carece de protectores laterales y posteriores que permitan al operario permanecer dentro del contorno de la plataforma o dispositivo de protección similar.

El accidentado adoptó una postura incorrecta durante el uso de la traspaleta puesto que su pie izquierdo se encontraba fuera de la plataforma.

- Colocar dispositivos de protección en la plataforma abatible, donde se sitúa el trabajador para conducir la traspaleta eléctrica, de tal forma que se garantice que el operario se encuentre siempre dentro del contorno de la plataforma y no pueda poner un pie fuera de los límites de la misma.

Para cumplir lo anterior, se sugiere la colocación de protectores laterales (estribos) y posteriores o un dispositivo de interrupción del desplazamiento que advierta al operador que no tiene su pie resguardado con seguridad.

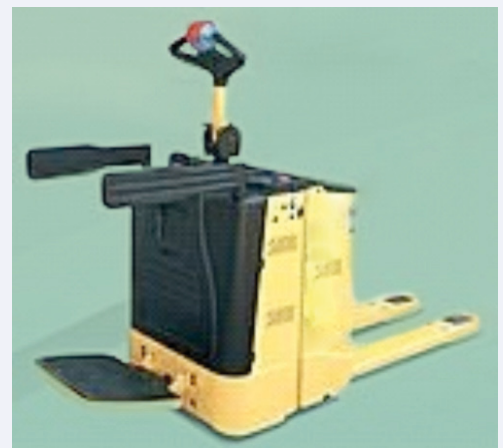
Traspaleta eléctrica con protecciones para conductor a pie
